## Überprüfung des Druckluftminderers

Artikel-Nr.: Druckluft Scheren  
Hersteller: Krömer  
EAN-Code:

**Problem:** Druckluftminderer undicht bzw. ohne Funktion

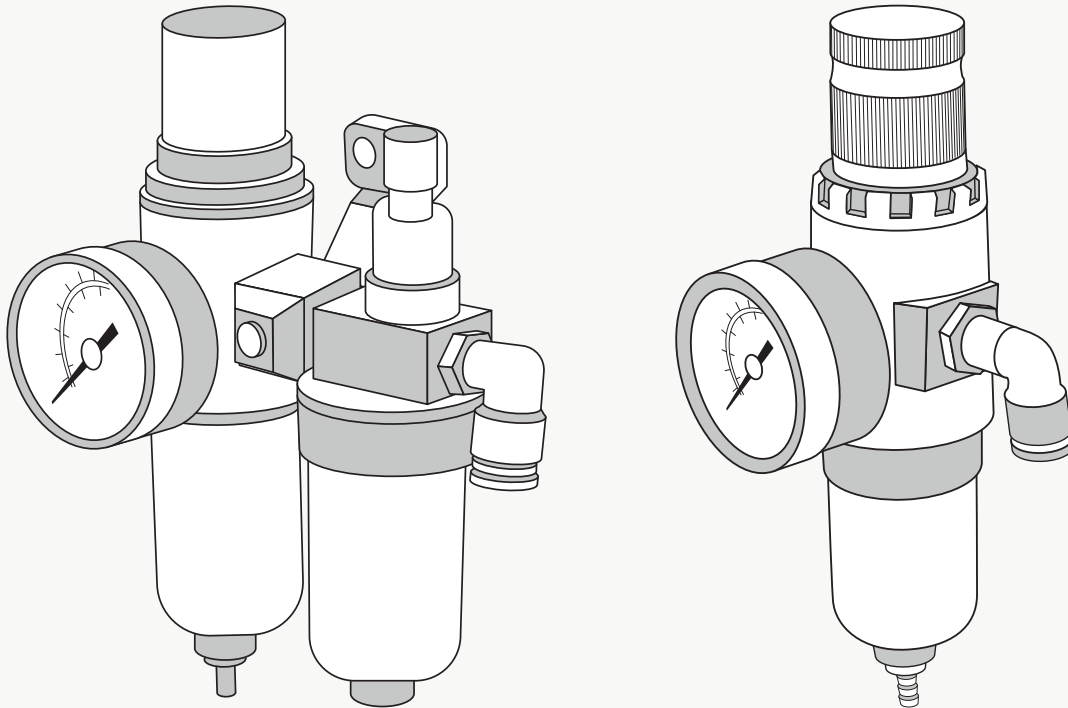
**Ursache:** Druckluft entweicht aus dem Druckluftminderer

**Lösung:** Korrekte Positionierung des Abdichtungsringes auf der Rückseite des Druckluftminderers / Druckluftwartungseinheit

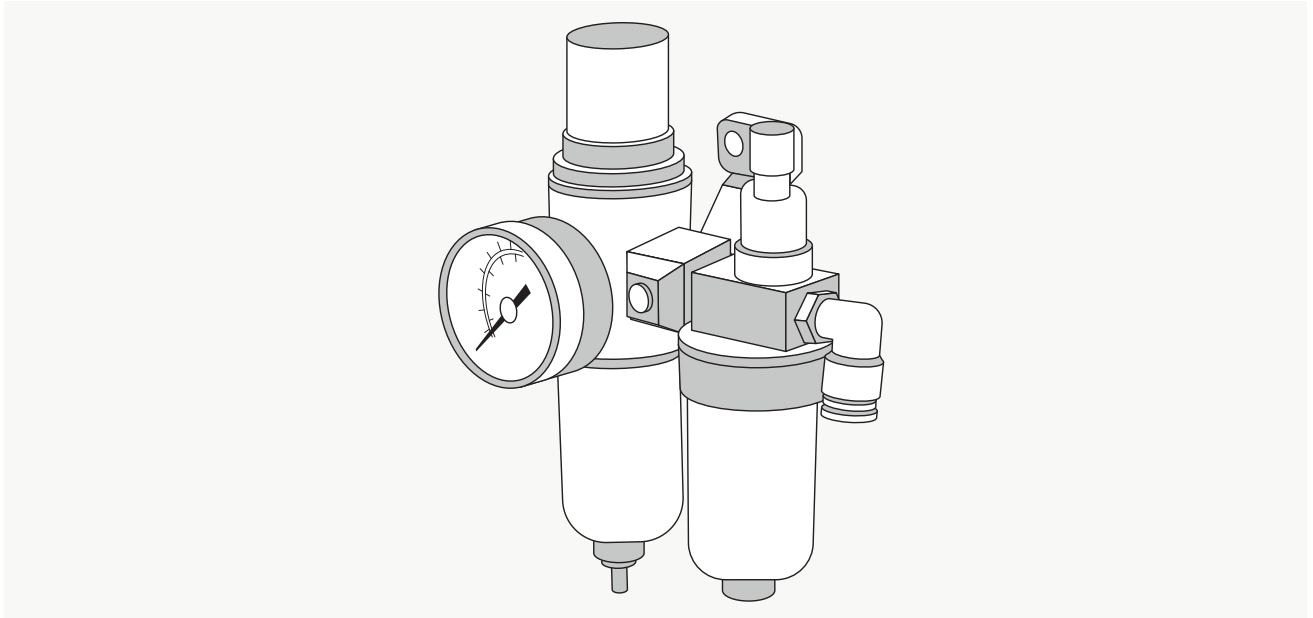
**1** Lösen Sie den Druckluftminderer vom Bedienpult

Lösen Sie den Druckluftminderer vom Bedienpult, der zu überprüfende Dichtungsring befindet sich auf der Rückseite des Druckluftminderers.

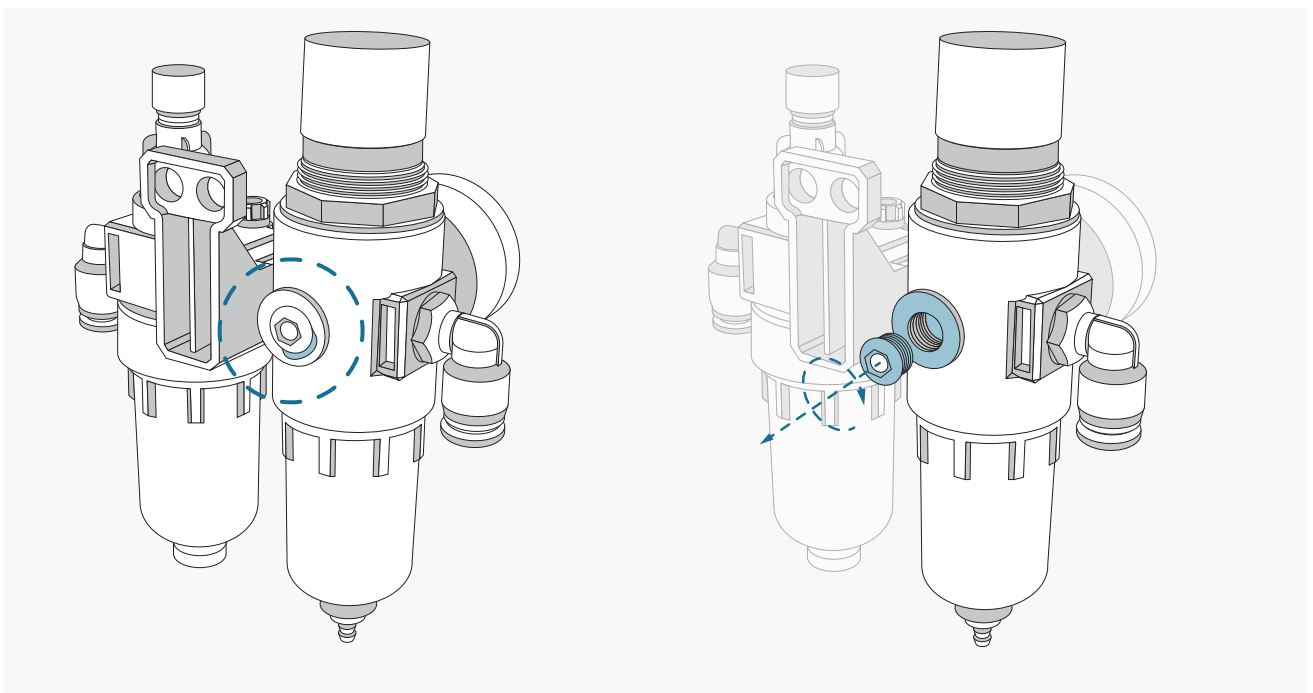
**2** Überprüfung des Dichtungsring an Rückseite des Druckluftminderers

Lokalisieren Sie den Dichtungsring an der Schraube auf der Rückseite des Druckluftminderers. Um den Dichtungsring zu justieren oder ggf. auszutauschen, lösen Sie vorsichtig die ihm zugehörige Schraube, wie hier markiert.

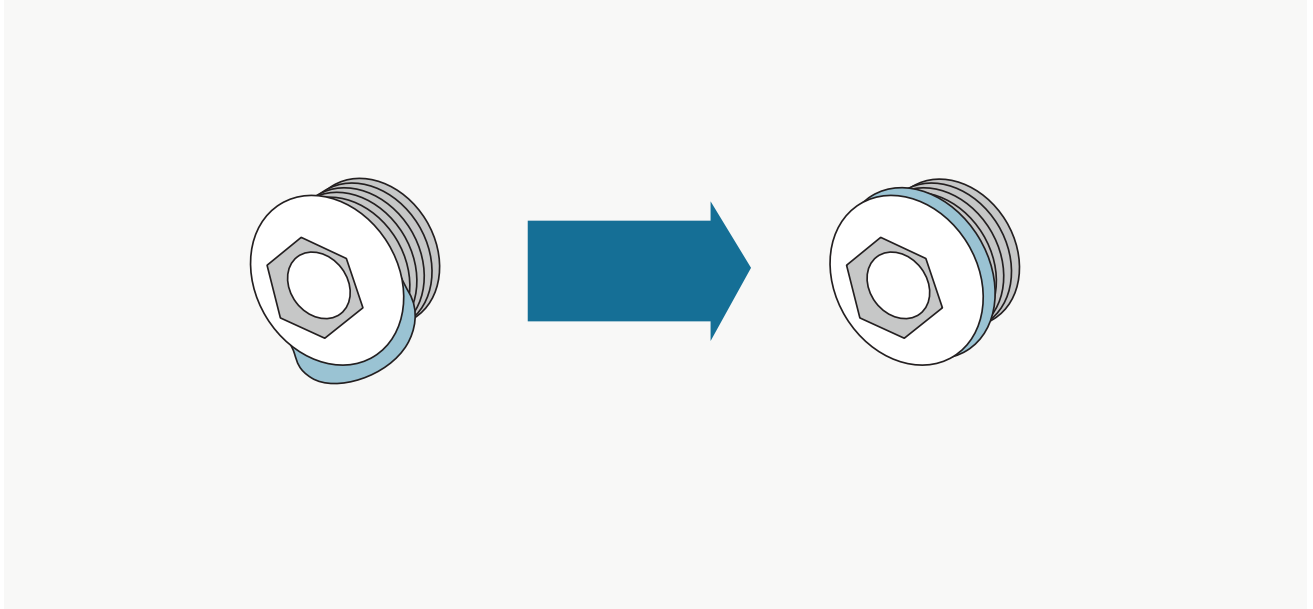
### 3 Justierung des Dichtungsringes

Justieren Sie vorsichtig den Dichtungsring oder tauschen Sie ihn ggf. durch einen neuen aus.

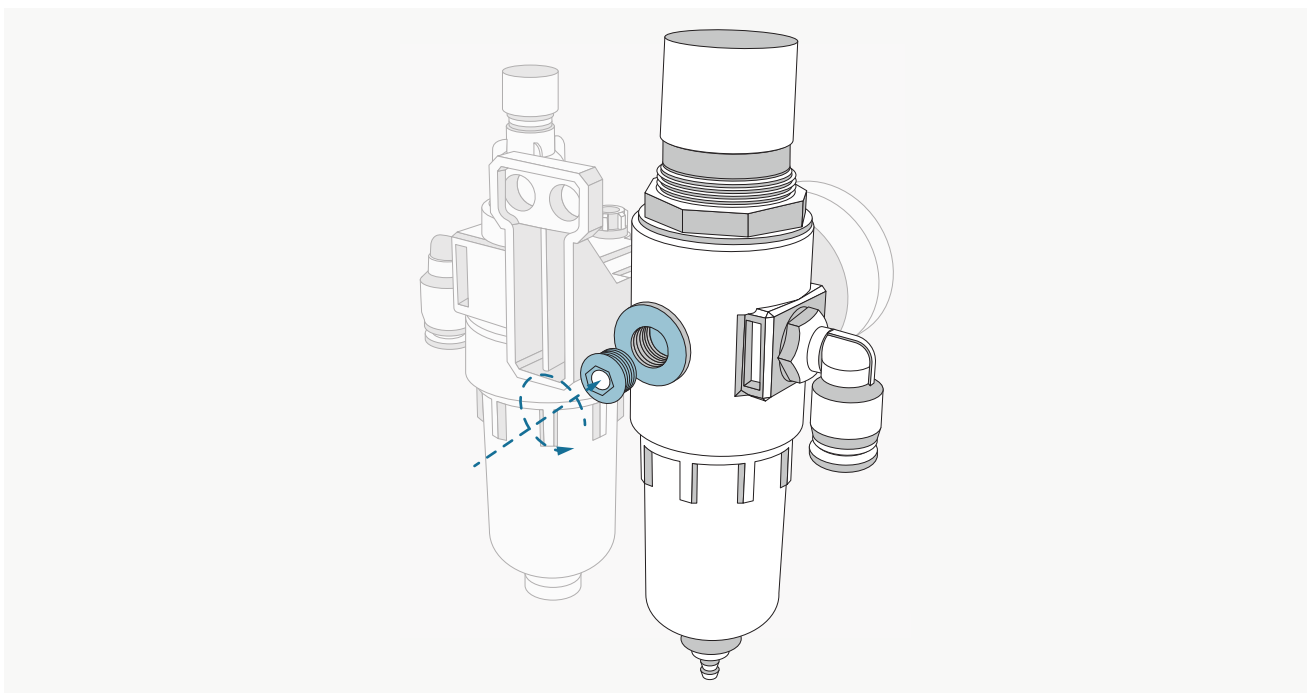
### 4 Neu-Einsetzen der Schraube inklusive Dichtungsring

Haben Sie den Dichtungsring justiert, schrauben Sie die Schraube inklusive Ring vorsichtig wieder rein.
